# REVIZE ÚVAH O ROMÁNSKÉ STAVEBNÍ ETAPĚ KOSTELA NAROZENÍ PANNY MARIE V KOSTELCI NAD VLTAVOU

FILIP FACINCANI

## Revised Reflections on the Romanesque Construction Phase of the Church of the Nativity of the Virgin Mary in Kostelec nad Vltavou

*The article aims to challenge the previous notions that the High Gothic Church of the Nativity of the Virgin Mary in Kostelec nad Vltavou (Písek District) includes masonry from its Romanesque predecessor. The findings published earlier suggest yet another possible interpretation that is presented for discussion.*

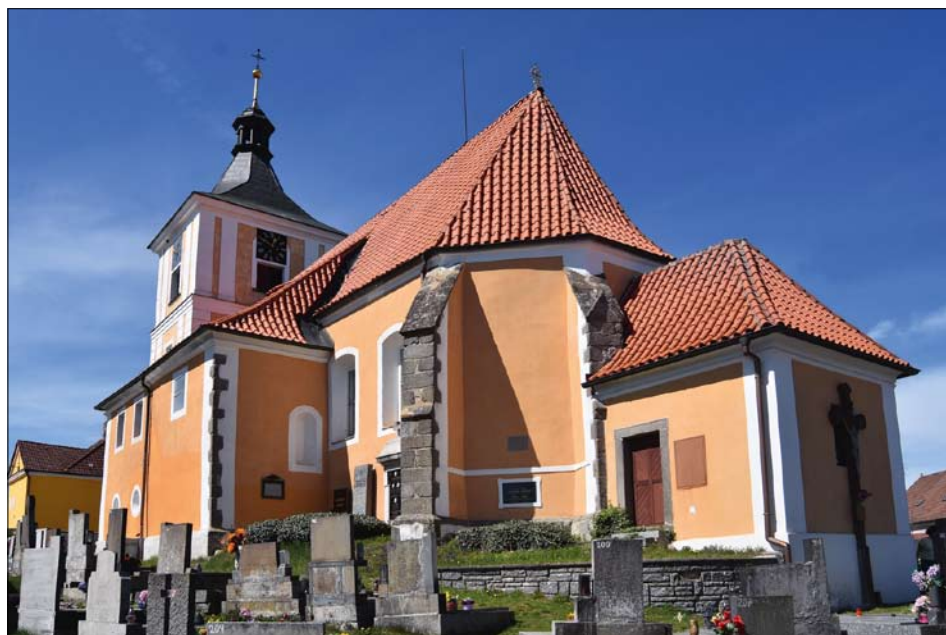
Obr. 1: Kostelec nad Vltavou (okres Písek), kostel Narození Panny Marie, pohled od východu. Na východní fasádě jižního ramene transeptu je zřetelně půlkruhově klenuté okno (všechna foto F. Facincani, 2025).

Abb. 1: Kostelec nad Vltavou (Kosteletz, Bez. Písek), Maria-Geburtskirche, Ansicht von Osten. An der östlichen Fassade des südlichen Querschiffarms befindet sich das deutliche rundgewölbte Fenster (alle Fotos F. Facincani, 2025).

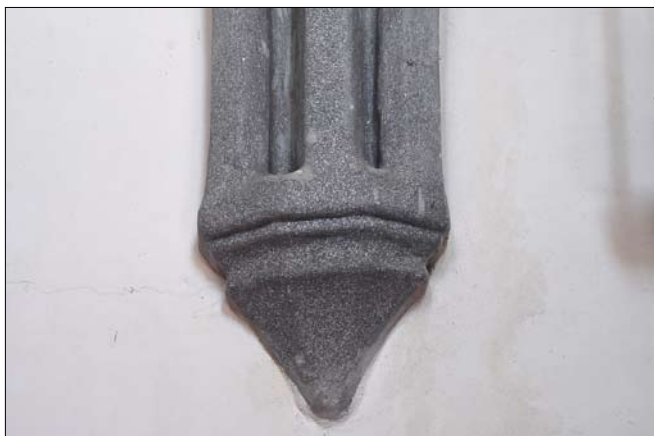
Obr. 2: Kostelec nad Vltavou, kostel Narození Panny Marie, severní klebební konzola na přechodu mezi obdélným polem chóru a polygonálním presbyteriem.

Abb. 2: Kostelec nad Vltavou, Maria-Geburtskirche, nördliche Gewölbekonsol zwischen dem Chor und dem polygonalen Presbyteriumsabschluss. Abb. 3: Kostelec nad Vltavou, Maria-Geburtskirche, Gewölberippe vom nördlichen Querschiffarm, Profilierung (Profilabnahme F. Facincani, Gestaltung I. Beránková).

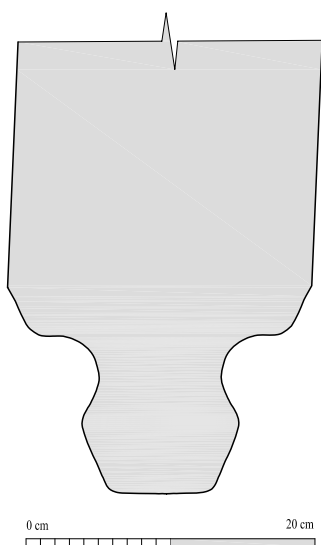
Obr. 3: Kostelec nad Vltavou, kostel Narození Panny Marie, profilace klebebního žebra severního ramene transeptu (sejmutí profilu F. Facincani, grafická úprava L. Beránková).

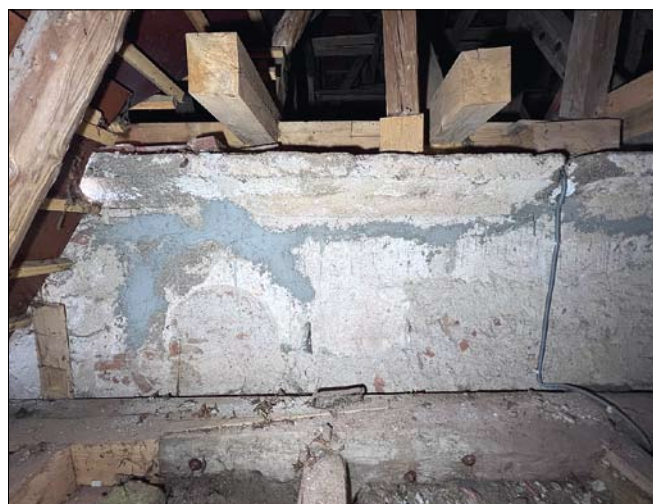
Obr. 4: Kostelec nad Vltavou, kostel Narození Panny Marie, líc jižní obvodové zdi lodi, krytý valbovou střechou jižního přístavku a jižního ramene transeptu. V levé (západní) části zřetelný půlkruhový záklenek s vápenými nátěry ve špaletě. Vpravo od něj jeden z druhotně (?) užitých kamenných kvádrů.

Půlkruhový záklenek se nachází zhruba uprostřed někdejší jižní fasády lodi, skryté západní polovinou krovu jižního přístavku. Nejen ve Škabradově článku, ale i v mladších pracích byl záklenek popsán jako část románského okna, osazeného na původním místě v kvádrovém líci<sup>18)</sup> a druhotně zaslepeného lomovým kamenem.<sup>19)</sup> Aktuální průzkum ovšem ukázal, že nálezořá situace je odlišná a dříve publikovaná hodnocení jí odpovídají jen částečně. Současně je ale nutné upozornit na skutečnost, že nálezořá situace byla v době Škabradova průzkumu hůře čitelná než dnes.<sup>20)</sup> Půlkruhový kamenný záklenek, ve špaletě stále opatřený vápennými nátěry, je vyplněn cihlami a na těch je stejně tak osazen. Vnější hrany jeho špalety ve svislém směru nepokračují, a je tedy více než pravděpodobné, že se nejedná o článek zachovaný na svém původním místě, ale o článek druhotně použitý. Jeho prvotní umístění neznáme. Záklenek má stejné rozměry jako záklenky shodně klenutých okének ve východních stěnách ramen příčné lodě.<sup>21)</sup>

Kamenné kvádry, nalezené v líci jižní zdi lodi, byly interpretovány jako kvádrový obklad, příznačný pro jihočeskou středověkou architekturu přelomu 12. a 13. století.<sup>22)</sup> Minimálně jeden analogický kvádr je ale zřetelný i v líci severní zdi lodi, kterou lze bezpečně spojit až s gotickou stavební fází.<sup>23)</sup> Domnívám se, že se všechny diskutované fragmenty, dávané do souvislosti s románskou stavbou, nacházejí v druhotné pozici. Je tak možné zpochybnit závěr, že nalezené kvádry jsou intaktně zachovaným lícem románské stavby. Vzhledem k nálezořá situaci půlkruhového záklenku je nutné připustit možnost, že i kamenné kvádry představují druhotně použitý materiál ze starší stavby.<sup>24)</sup>

Abb. 4: Kostelec nad Vltavou, Maria-Geburtskirche, das vom Walmdach des südlichen Zubaus und des südlichen Querschiffarms überdeckte Mauerhaupt von südlicher Umfassungsmauer des Kirchenschiffs. Links (an der Westseite) deutliche runde, in der Laibung getünchte Wölbung. Rechts davon einer der sekundär(?) verwendeten Werksteine.

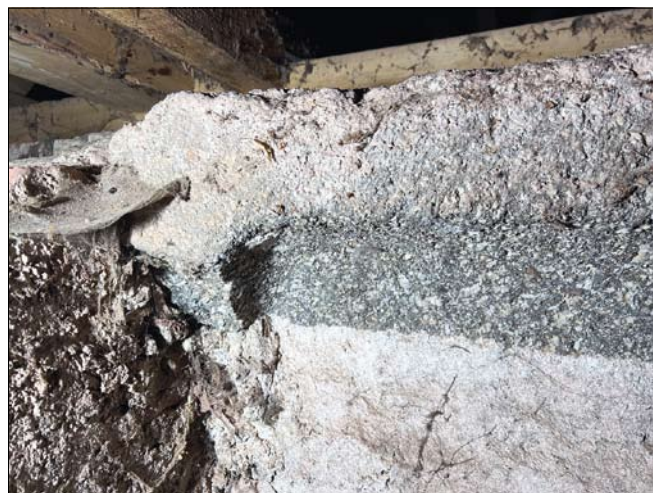
Obr. 5: Kostelec nad Vltavou, kostel Narození Panny Marie, kout mezi severní zdí lodi a západní zdí severního ramene transeptu. Detail zalomení kamenné fabionové římsy z koruny zdiva lodi k severu.

lodi a je zřetelná z podkroví patrových přístavků. Římsu přiřadil Škabrada spíše k románské než raně gotické stavební fázi a za románskou tak považoval celou nynější loď kostela. Až Jiří Varhaník upozornil na skutečnost, že se římsa na přechodu mezi severní obvodovou zdí lodi a západní obvodovou zdí severního ramene transeptu zalamovala k severu. Římsa tak prokazatelně přecházela z lodě na transept – jednoznačně tak byla určena její současnost s gotickou stavební fází. Za románskou pak Varhaník považoval pouze jižní zeď lodi, kde byl nalezen půlkruhový záklenek – románské zdivo dle něj negativně vymezuje prostě okosený sokl, který obíhá celou východní a severní část kostela a chybí pouze (a právě) v intervalu mezi věží a jižním přístavkem.

Abb. 5: Kostelec nad Vltavou, Maria-Geburtskirche, Ecke zwischen der nördlichen Schiffsmauer und der westlichen Mauer vom Querschiffsnordarm. Detail der Verkröpfung des ausgekehlten Steingesimses der Mauerkrone nach Norden.

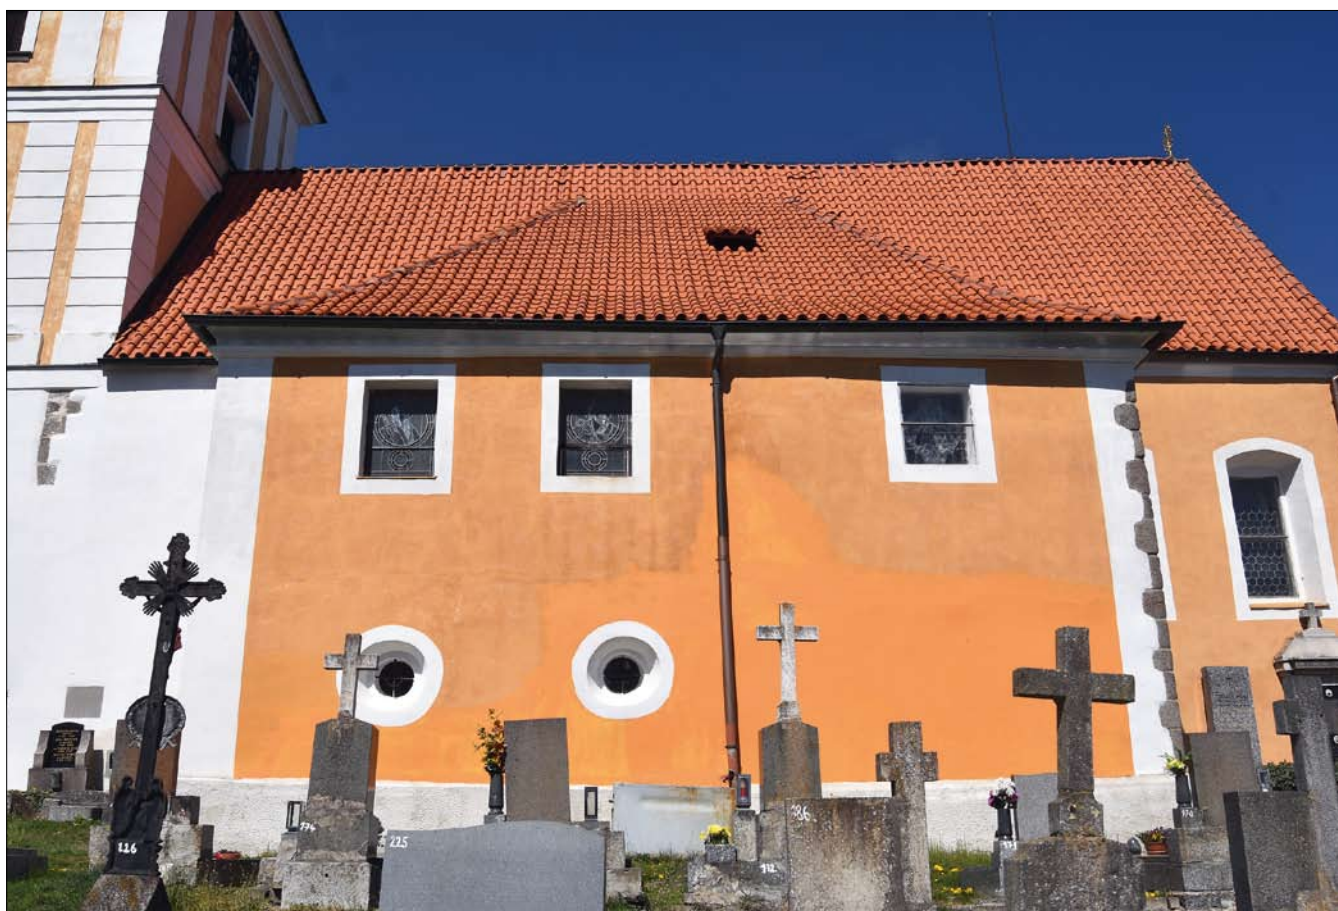
Obr. 6: Kostelec nad Vltavou, kostel Narození Panny Marie, jižní fasáda s blokem patrové tribunové přístavby (vlevo; v přízemí se starší kaplí) a průčelím jižního ramene transeptu. Jihozápadní nároží ramene transeptu je skryté ve hmotě přístavby a nachází se zhruba v místě okapové roury.

Abb. 6: Kostelec nad Vltavou, Maria-Geburtskirche, Südfassade mit dem einstöckigen Emporenzubaublock (links, im Erdgeschoss die ältere Kapelle) und der Fassade des südlichen Querschiffarms. Die Südwestecke des Querschiffarms ist in der Masse des Zubaus verborgen und befindet sich ungefähr in der Position des Fallrohrs.

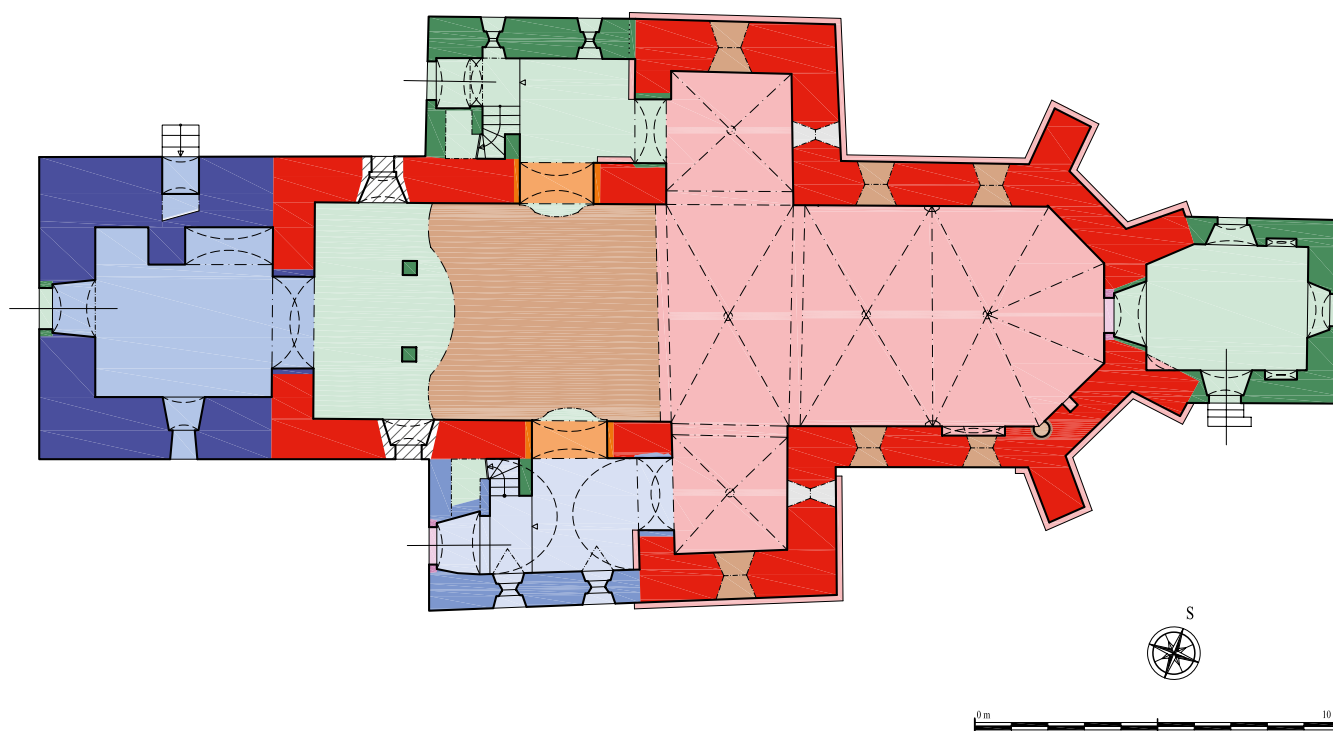
Obr. 7: Kostelec nad Vltavou, kostel Narození Panny Marie, půdorys přízemí. Orientační barevné vyhodnocení stavebního vývoje v novověku převzato z údajů publikovaných J. Adámkem a J. Varhaníkem v roce 2000. Šedivá – druhotně použitá okenní ostění ve východních zdích ramen transeptu, pocházející ze zbořeného románského kostela; červená – fáze z 1. pol. 14. století; fialová – druhotně osazené portály z 2. čtvrtiny 16. století; tmavě modrá – věž (1616); světle modrá – jižní kaple (1635); hnědá – zásahy z 2. pol. 17. století; zelená – přístavby ze 70. let 18. století; oranžová – probourání přízemních arkád v roce 1887; bílá se šrafkami – časově blíže nezařazené partie (zaměření F. Facincani, 2025; zaměření provedeno za použití laserového a skládacího metru; grafická úprava L. Beránková).

Abb. 7: Kostelec nad Vltavou, Maria-Geburtskirche, Grundriss vom Erdgeschoss. Die farbige Orientationsauswertung der Bauentwicklung in der Neuzeit ist aus den von J. Adámek und J. Varhaník im J. 2000 veröffentlichten Angaben übernommen: grau – sekundär verwendete Fenstergerüste in den Ostmauern der Querschiffarme, die aus der abgerissenen romanischen Kirche stammen; rot – die Phase der 1. Hälfte des 14. Jahrhunderts; violett – sekundär eingebaute Portale aus dem 2. Viertel des 16. Jahrhunderts; dunkelblau – Turm (1616); hellblau – südliche Kapelle (1635); braun – Eingriffe aus der 2. Hälfte des 17. Jahrhunderts; grün – Zubauten aus den 1770er Jahren; orange – Durchbrechen der Erdgeschossarkaden, 1887; weiß mit Schraffur – die zeitlich nicht eingeordneten Partien (Messaufnahme F. Facincani, 2025, Gestaltung L. Beránková).
